INSTANDSETZUNG EINES DRUCKSCHACHTES BEI HOHEN SICHERHEITSANFORDERUNGEN

Der 4,3 km lange Druckschacht der Wasserkraftanlage Cleuson-Dixence in der Schweiz brach Ende 2000 in Folge Schweißnahtbruchs mit großen Schäden und 3 Toten. Die Bruchstelle wird mit einem Bypass umgangen und der Druckschacht erhält eine neue Auskleidung. Bei der Bauausführung musste man zusätzlichen Sicherheitsanforderungen genügen. Mit der Wiederinbetriebnahme der Anlage Cleuson-Dixence wird 2010 gerechnet – also 10 Jahre nach dem Unfall.

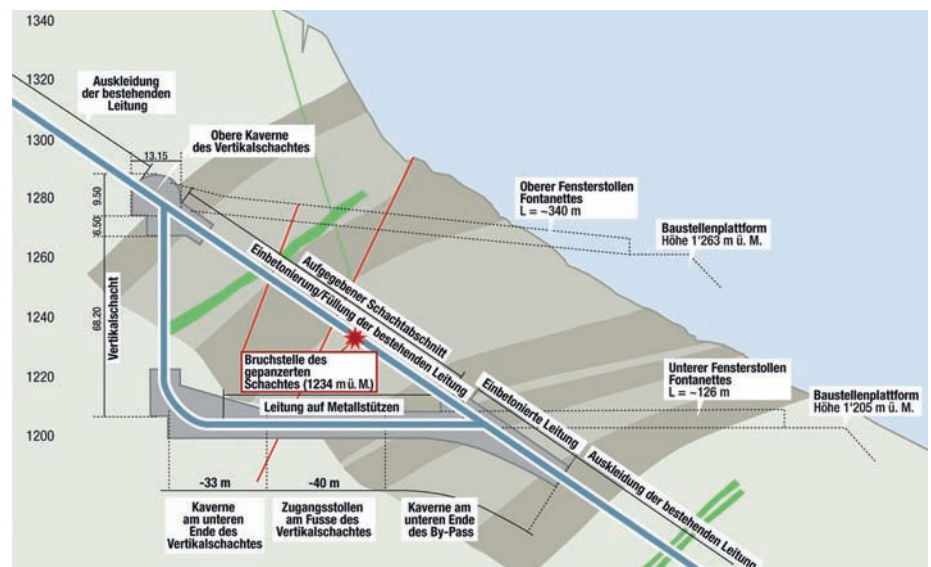
Die Unfallstelle im stark zerklüftetem Fels wird mit einem Bypass umgangen, und zwar mit einem senkrechten Druckschacht, der sich über einen Krümmer in eine waagerechte Druckleitung fortsetzt (Abb. 1), was insgesamt nur 2 % der Schachtlänge ausmacht. Diese Lösung ist sicher und erprobt und erleichtert auch den weiteren Unterhalt.

Abb. 1: Instandsetzung des Druckschachtes der WKA Cleuson-Dixence mit einem Bypass: ein senkrechter Druckschacht, der über einen Krümmer in eine waagerechte Druckleitung übergeht (Grafik: Cleuson-Dixence Construction (CDC), Lausanne)

Der Bypass wurde in 3 Abschnitten (Abb. 1) ausgeführt. Zuerst wird der Krümmer zwischen dem senkrechten und waagerechten Teil und dann der senkrechte Druckschacht von unten nach oben mit Anschluss an den bestehenden Druckschacht (Abb. 2) ausgeführt und danach die waagerechte Druckleitung bis zum Krümmer und der Anschluss an den bestehenden Druckschacht (Abb. 3) installiert. Dazu wird die Panzerung eingebaut und nach Überprüfung der Verbindungen einbetoniert.

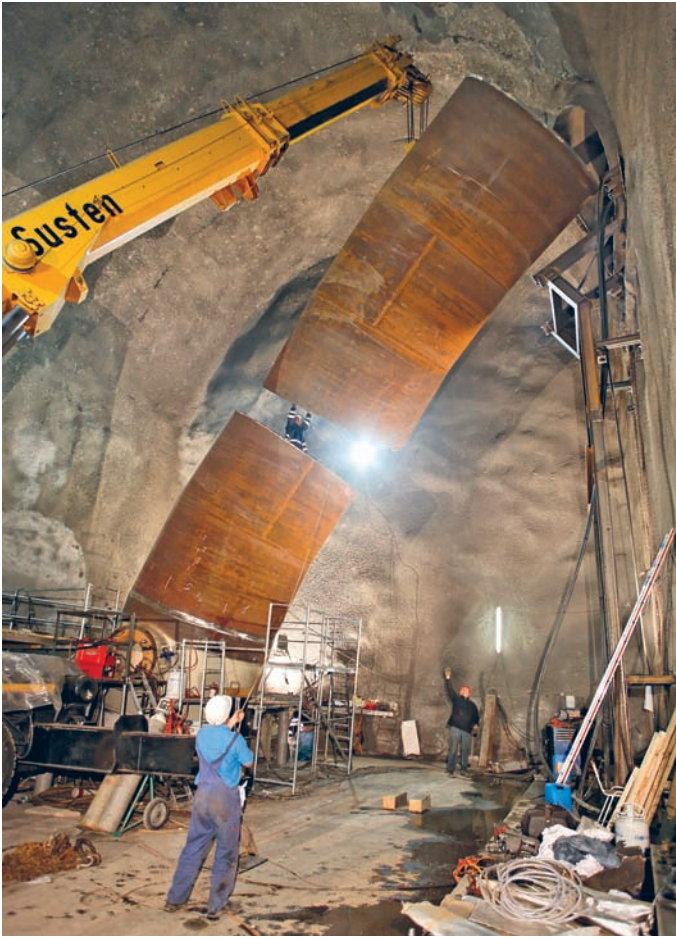
Abb. 2: Anschluss des senkrechten Druckschachtes oben an den bestehenden Druckschacht am Ende des oberen Zugangsstollens
(Foto: Michael Martinez, Sion)

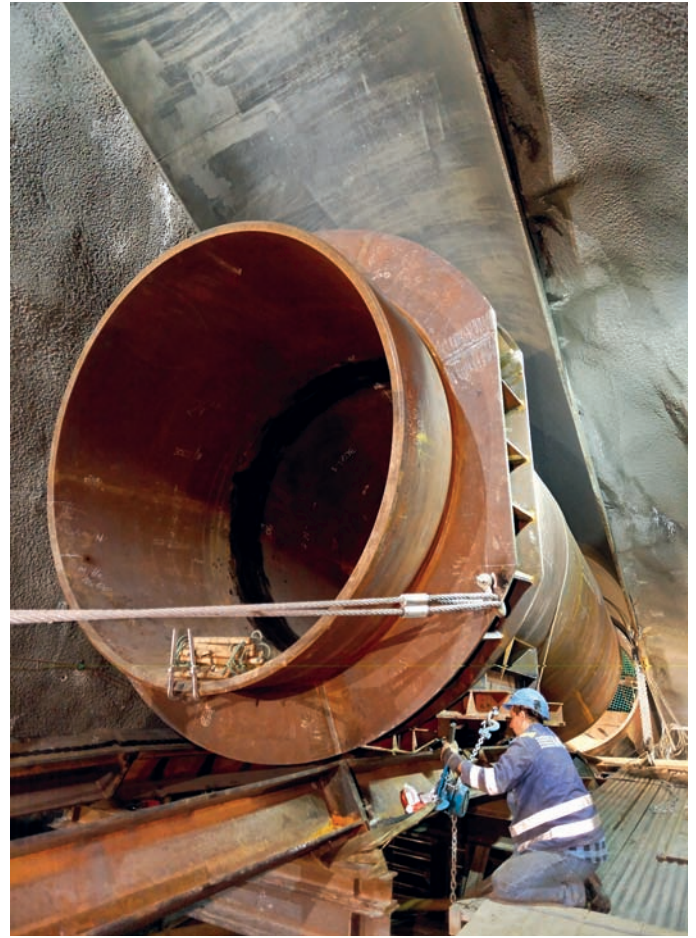
Abb. 3: Anschluss der waagerechten Druckleitung an den bestehenden Druckschacht am Ende des unteren Zugangsstollens
(Foto: Michael Martinez, Sion)
